| ADRES | Sint Lambertuslaan 37 6212 AS Maastricht |
| STATUS | Dominant bouwwerk (incl. erfafscheiding) |

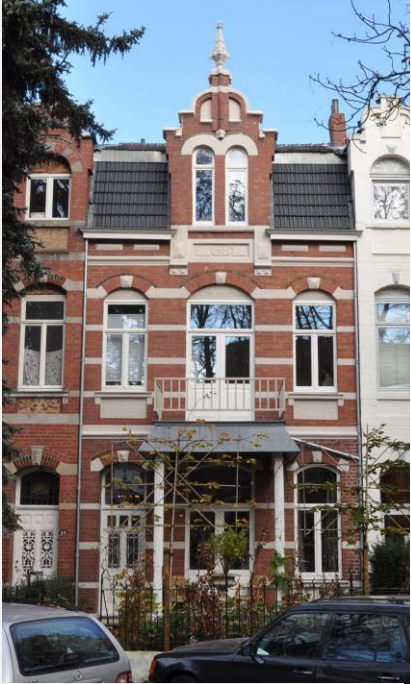
| FOTO'S | <p data-bbox="451 1155 647 1178"><i>Sint Lambertuslaan 37</i></p> |

| OMSCHRIJVING | <p data-bbox="451 1223 568 1245">Inleiding</p> <p data-bbox="451 1252 1198 1279">Woonhuis uit 1909, gelegen binnen de bebouwde kom van Maastricht.</p> <p data-bbox="451 1317 608 1339">Beschrijving</p> <p data-bbox="451 1346 1412 1469">Half vrijstaand pand, onderdeel van een blok van drie woningen, boven een kelder opgebouwd uit twee bouwlagen onder een mansardeschilddak, gedekt muldenpannen. In het midden van het voorste dakvlak heeft het pand een Vlaamse gevel met een steekkapje. Aan de dakranden zijn geprofileerde houten dakgoten.</p> <p data-bbox="451 1476 1412 2042">De voorgevel heeft een gepleisterde plint en is opgetrokken in oranje baksteen met gepleisterde banden. De voorgevel is drie traveeën breed. Alle gevelopeningen zijn voorzien van gemetselde segmentbogen met kunststenen aanzet- en sluitstenen. De toegang bevindt zich links en deze bevat een oorspronkelijke, decoratieve voordeur met siersmeedwerk voor de deurvensters. Er is een getoogd bovenlicht. In de middelste gevelas is een dubbele tuindeur met een breed, getoogd bovenlicht. Deze is voorzien van een afdakje dat steunt op twee houten zuilen. Het heeft een zinken bekleding. Rechts van de tuindeuren is een venster met een hardstenen onderdorpel en een houten T-raam. Boven de begane grond is een gepleisterde waterlijst. Op de verdieping is in het midden een balkon, op het afdakje van de tuindeuren. Het balkonhek is vernieuwd. Er is een oorspronkelijke, dubbele balkondeur met bovenlicht. In de buitenste gevelassen zijn vensters. Ze hebben hardstenen onderdorpels en houten T-ramen. In de boogvelden van de balkondeur en de vensters, en in de borstwering van de vensters zijn panelen met sgrafito-decoraties aangebracht. Die zijn in een later stadium overgeschilderd met witte verf. Boven de buitenste gevelassen wordt de gevel beëindigd door gepleisterde banden en sierpanelen. Boven de middelste gevelas is een gemetselde Vlaamse gevel. Deze rust op gepleisterde consoles met daartussenin een gepleisterd paneeltje met het jaartal '1909'. In de Vlaamse gevel zijn twee smalle rondboogvensters met houten ramen met</p> |

| | <p>bovenlichten. De geveltop heeft een klokvormige beëindiging met kunststenen afdekkingen. Op de top staat een piron.</p> <p>De voortuin van nr.37 wordt afgesloten door een gesmeed hekwerk op een gecementeerd muurtje.</p> |
